ADRES	Scharnerweg 39 6224 JA Maastricht
GEGEVENS	Oorspronkelijke functie: woonhuis Huidige functie: woonhuis
STATUS	Kenmerkend bouwwerk; voorgevel, kapvorm
FOTO'S

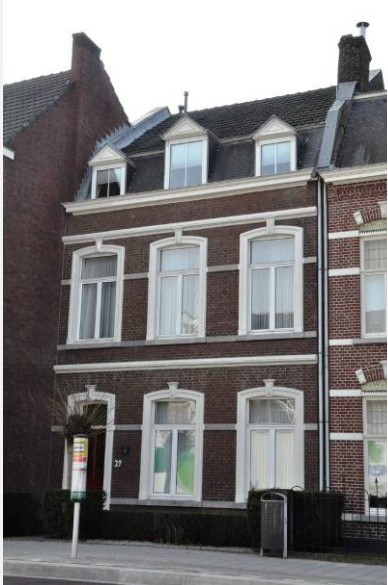
<p><i>Scharnerweg 39</i></p>
OMSCHRIJVING	<p>Inleiding Woonhuis in eclecticisme uit ca. 1900, gelegen binnen de bebouwde kom van Scharn.</p> <p>Beschrijving Tussenwoning, opgebouwd uit twee bouwlagen onder een mansarddak. Het onderste dakschild is gedekt met leien, het bovenste met muldenpannen. In het voorste dakschild zijn drie oorspronkelijke dakkapellen met een zadeldakje en een houten fronton. De ramen zijn vernieuwd. Aan het dak is een bakgoot met een geprofileerde houten gootlijst. De voorgevel is opgetrokken in bruinrode baksteen in kruisverband. De gevel is drie gevelassen breed. De toegang bevindt zich in de linker gevelas en deze bevat een oorspronkelijke houten deur met bovenlicht en siersmeedwerk. Rechts van de deur zijn twee vensters, op de verdieping drie. Alle gevelopeningen hebben gestucte omlijstingen met een siersluitsteen in de getoogde bovenzijde. Alle vensters hebben hardstenen onderdorpels die doorlopen in een horizontale hardstenen lijst. Ook ter hoogte van de kalven van de ramen zijn hardstenen banden aangebracht. Boven iedere bouwlaag is een gestucte profiellijst. Alle ramen zijn vernieuwd in kunststof.</p>

<p>Waardevolle elementen die bijdragen aan bovengenoemde waardering zijn onder andere:</p> <ul style="list-style-type: none"> • de hardstenen banden • de gestucte profiellijsten en omlijstingen • de oorspronkelijke voordeur • de oorspronkelijke daklijst • de oorspronkelijke dakkapellen (excl. ramen) <p>Het pand is niet dominant gewaardeerd vanwege:</p> <ul style="list-style-type: none"> - de aantasting van de authenticiteit (vernieuwde ramen)
<p>RICHTLIJNEN</p>	<p>Algemeen:</p> <ul style="list-style-type: none"> • Voor de algemene richtlijnen voor dominante en kenmerkende bouwwerken, alsmede de waardevolle cultuurhistorische elementen, zie paragraaf 2.1 van dit rapport. • Voor de algemene richtlijnen voor onderhoud en wijzigingen van waardevolle groenelementen, zie paragraaf 2.2 van dit rapport. • Voor de algemene richtlijnen voor onderhoud en wijzigingen in cultuurhistorische attentiegebieden en beschermde stadsgezichten, zie paragraaf 2.3 van dit rapport. <p>Objectgericht:</p> <ul style="list-style-type: none"> • De kunststof ramen doen afbreuk aan het historische gevelbeeld. Indien de kunststof ramen vernieuwd moeten worden, dit bij voorkeur doen op basis van het oorspronkelijke materiaal en de oorspronkelijke profilering en indeling.
